## مقدمة

المبنى الموضح في الصورة رقم (1) يوجد في القطعة 81 في الحوض رقم 28 في سنة القديس في البرية من عقد الصليب، وسادكة خزانة بمقدار 20 سم مع عقد صليب قوسى باستخدام الحجر القوي وتكون من البرية البيضاء مع الحجر المصقى وما بين العجيين بعد استئصال احد جانبيه في السطح.

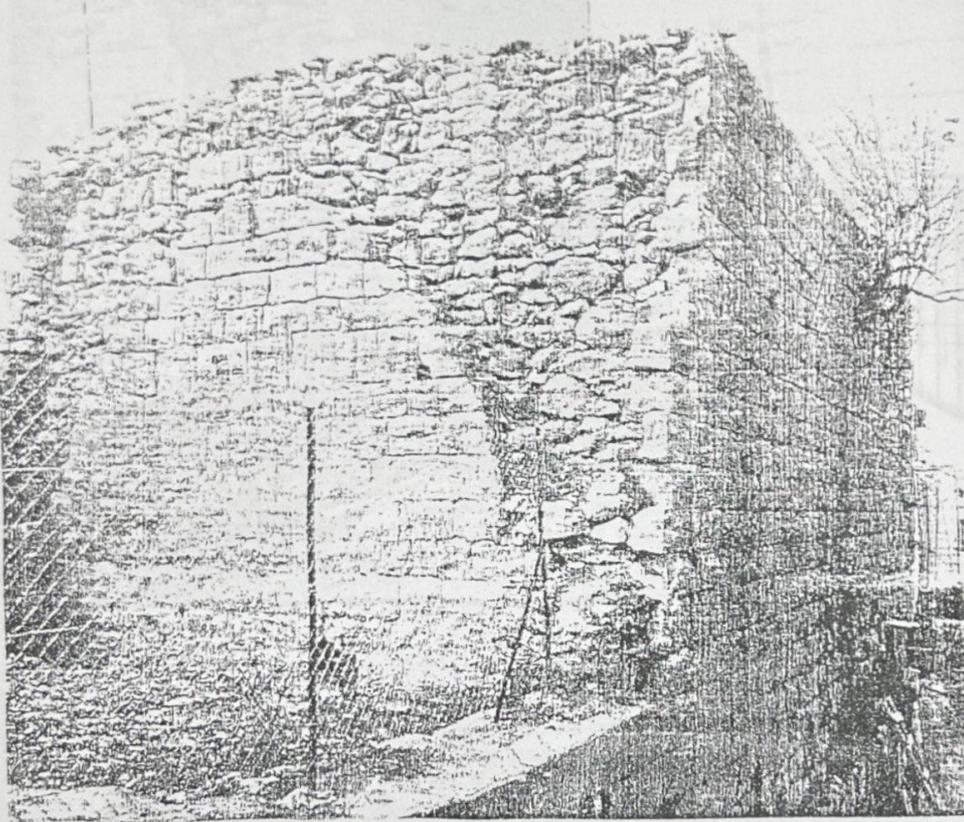
صورة (1): المبنى من عقد الصليب المراد عمل تقييم له.

تتمثل المشكلة انه في المبنى القديم الواقع على قطعة 81 يوجد بعض مداميك الحجر الخارجية منفكة عن بعضها في الصور (1) و(3)، وكذلك اندفاع للمداميك في مناطق نمو الاشجار اللوزية كما
